**Rv.02 NOR- NORD-GRINDER inkl. Piksrud bru. Ingeniørgeologisk
rapport for reguleringsplan**

06.09.2023

4815-021-071-RAP-003-V01

Rv 02 Nor - nord-Grinder inkl. Piksrud bru

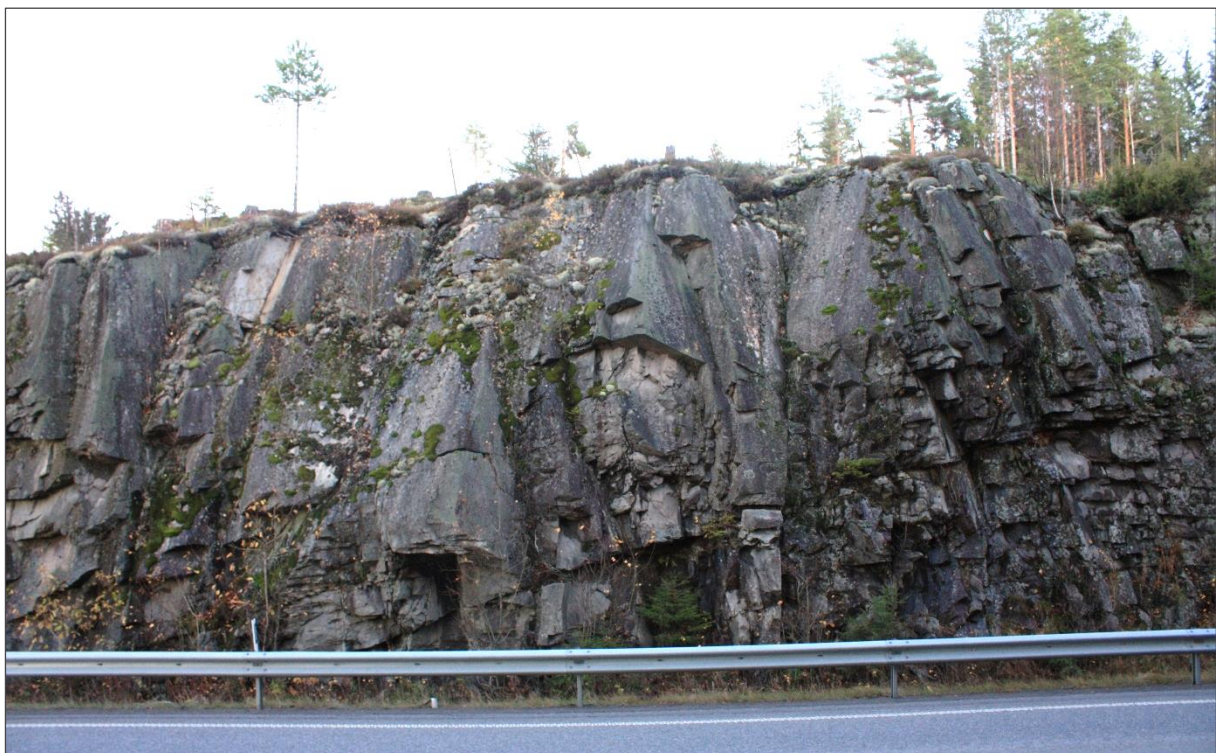
FIGUR 9 Dagens bergskjæring langs Solørvegen, pr. 9180.

Figuren viser de to kryssende sprekkesettene samt som den gir inntrykk av oppsprekingsgrad.

Kinematisk analyse viser at det kan være fare for plan utglidning, men særlig at det kan være fare for utglidning av kiler. Tilsvarende forhold som vises i **FIGUR 9** kan forventes, hvor det er åpenbart at kiler har glidd ut/blitt rensket hvor sprekker av de to systemene krysser hver andre. I begynnelsen av strekningen er skjæringen forholdsvis lav, men ved ca. pr. 90 og mot 120 stiger skjæringshøyde fra ~3 m over ferdig veg og opp mot 5 m. Noe stabilitetssikring med bolter og bergbånd bør forventes. Det legges til grunn 1 bolt/24 m².

Kinematisk analyse viser at det kan være fare for plan utglidning, men særlig at det kan være fare for utglidning av kiler. Tilsvarende forhold som vises i **FIGUR 9** kan forventes, hvor det er åpenbart at kiler har glidd ut/blitt rensket hvor sprekker av de to systemene krysser hver andre. Stabilitetssikring med bolter og bergbånd må forventes. Det legges til grunn 1 bolt/12 m².

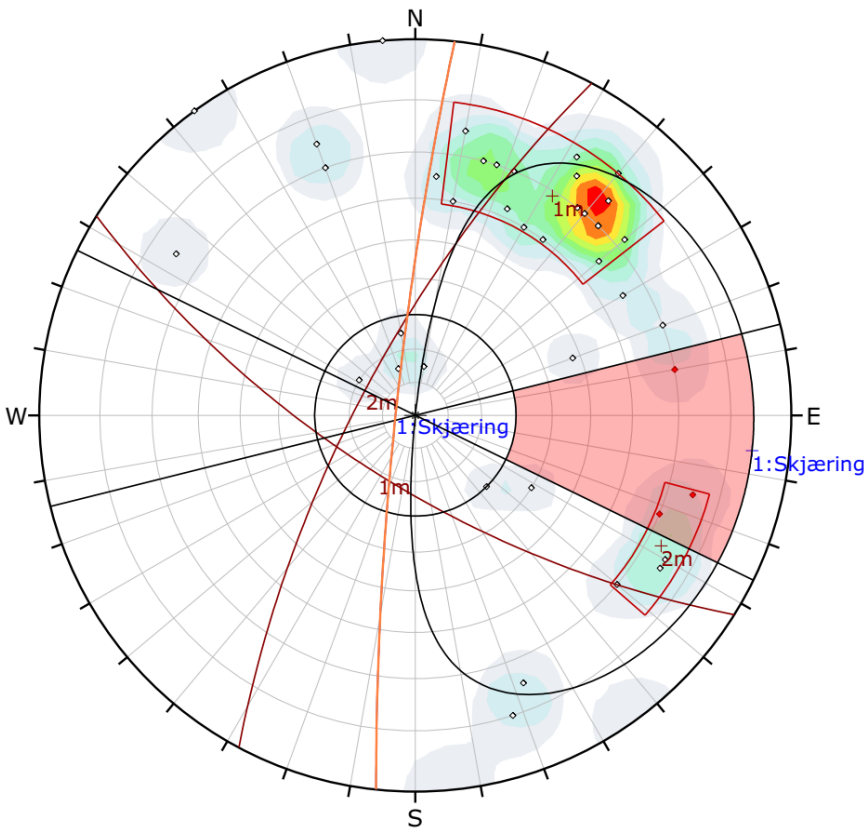
Planar sliding:

Kinematisk analyse sprekkeplan og skjæringsflater. Rocscience Dips

Det er gjort kinematisk analyse av sprekkeplan i programvaren Dips fra Rocscience. Målte sprekkeplan er undersøkt i forhold til planlagt skjæringslinje med stereografisk analyse for forskjellige stabilitetsproblemer, plan utglidning (planar sliding), utrasing langs to plane flater (wedge sliding) og utvelting (toppling). Det er forutsettes 30° friksjonsvinkel på sprekkeplan og sidegrenser (lateral limit) er satt til 25. Resultater fra kinematisk analyse vises i vedlegg B.
